PREFEITURA DE VILA PAVÃO/ES

PAISAGISMO

OBRA: REFORMA E REESTRUTURAÇÃO DO MUSEU POMERANO FRANZ RAMLOW	ESCALA: INDICADAS
ENDEREÇO DA OBRA: RUA RODOLFO MAGESWISKI, VILA PAVÃO/ES	
PROPRIETÁRIO: MUNICÍPIO DE VILA PAVÃO	CNPJ: 36.350.346/0001-67
ENDEREÇO DO PROPRIETÁRIO: RUA TRAVESSA PAVÃO, Nº 80, BAIRRO CENTRO, VILA PAVÃO/ES	
CONTEÚDO: PAISAGISMO PLANTA BAIXA BANCO DE CONCRETO VISTA BANCO DE CONCRETO CORTE A-A DETALHE DE CALHA DE DRENAGEM	DESENHISTA: ANANDA NOBRE DATA: OUTUBRO/2023 PRANCHA: 01/01

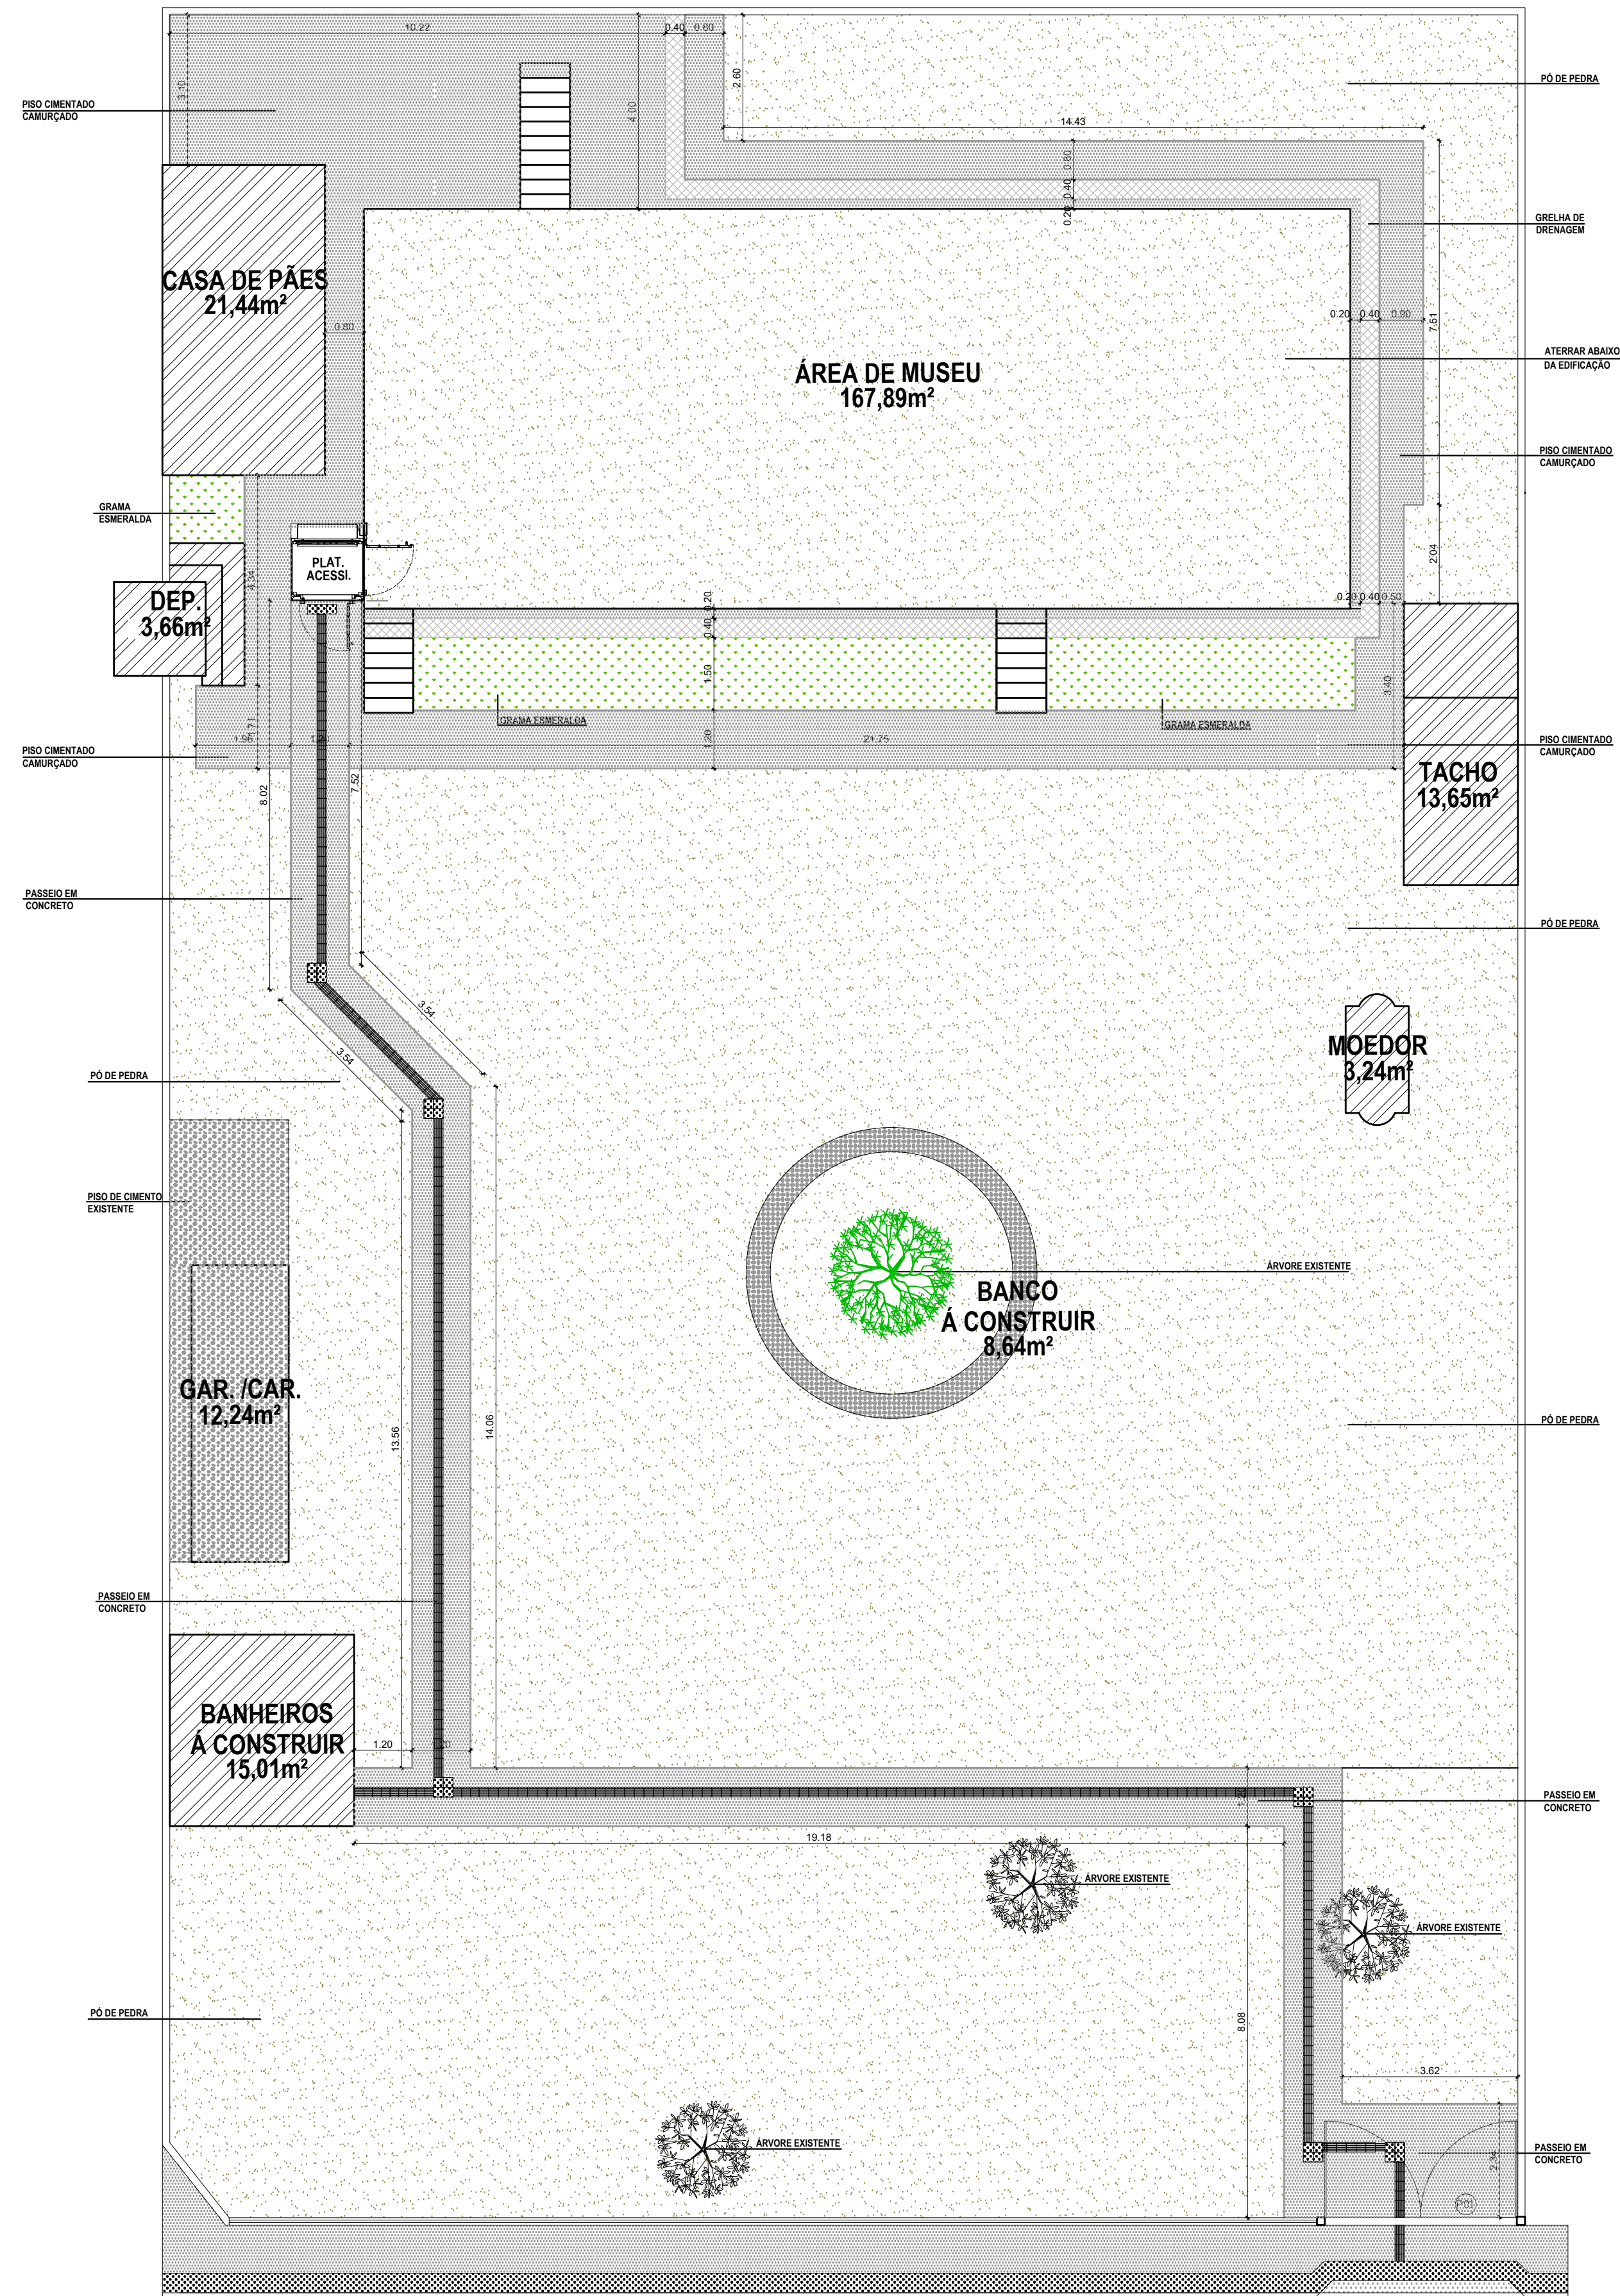
PAISAGISMO
ESC: 1/100

PISO TÁTIL DE ALERTA
0,20X0,20m PISO DE INDICAÇÃO DE ROTA

PISO TÁTIL DIRECIONAL
0,20X0,20m - PISO INDICANDO OBSTÁCULO,
MUDANÇA DE ROTA, RAMPA, ETC.

GRAMA ESMERALDA (32,54m²)

GRELHA DE DRENAGEM PLUVIAL (19,65m²)

PÓ DE PEDRA (70,02m²)

PASSEIO DE CIMENTADO CAMURÇADO COM ARGAMASSA DE CIMENTO E
AREIA (A=192,69 m²)

BANCO DE CONCRETO ARMADO APARENTE COM APOIOS DE
ALVENARIA ASSENTADA COM ARGAMASSA DE CIMENTO, CAL E
AREIA, LARGURA DE 0,50M E ESPESSURA DE 0,05M (8,64m²)
